Untersuchungsbericht

Nr. 040038-23 TA 02

Gegenstand der
Untersuchung:
Prüfung der Haftzugfestigkeit zwischen der putzbaren Hanfplatte
„NW-Paneel 100 / IN“ und dem „Naturkalk-Haftputz HP 14“ der
Firma „Hessler Kalkwerke GmbH“.

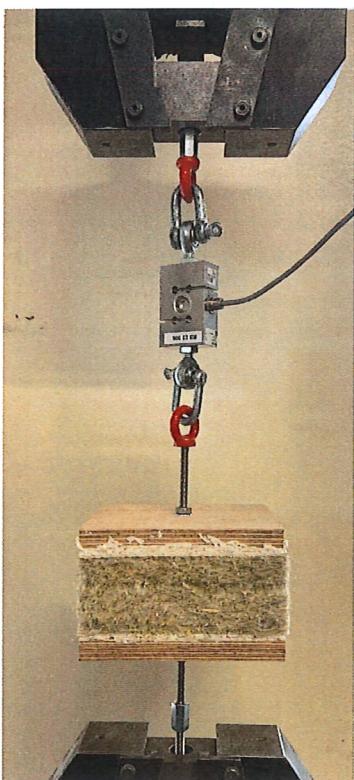
Die Prüfungen fanden am 20.03.2023 im Probenalter von 28 Tagen statt. Der Versuchsaufbau ist der nachfolgenden Abbildung 1 zu entnehmen. Der weggeregelte Zugversuch erfolgte mittels einer Universal Zugmaschine. Die Messung der Zugkraft erfolgte über eine zusätzlich montierte Kraftmessdose (Nennkraft 5 kN).

Abbildung 1: Darstellung des Versuchsaufbaus

Die Prüfung der Zugfestigkeit senkrecht zur Plattenebene erfolgte in Anlehnung an DIN EN 1607. Die Belastungsgeschwindigkeit während des Versuches betrug 10 mm/min. In Anlage 1 sind die Last-Verformungsdiagramme der einzelnen Versuche dargestellt. Die Ergebnisse aller Untersuchungen sind in der nachfolgenden Tabelle dargestellt:

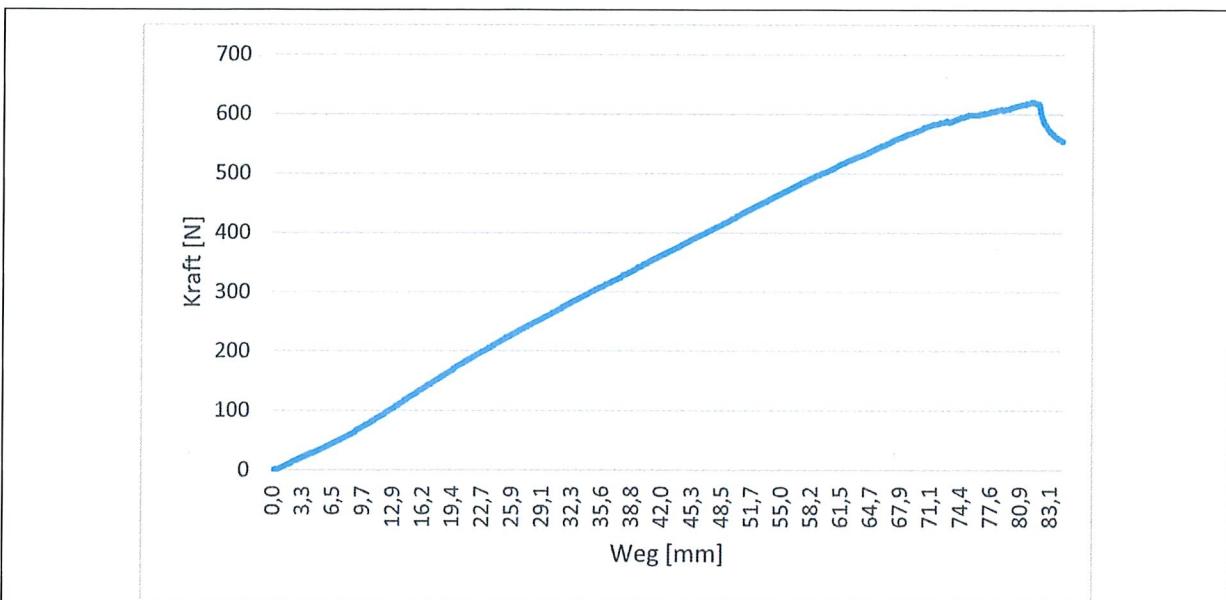
Abb. 1: Last-Verformungs-Diagramm von Probe 1

Probe Nr.	Breite x Länge [mm]	Versagensart	Bruchlast [N]	Bruchspannung [N/mm ²]
1	200 x 200	Innerhalb der Hanfplatte	620	0,016
2	200 x 200	Innerhalb der Hanfplatte	394	0,010
3	200 x 200	Innerhalb der Hanfplatte	459	0,011
Arithmetischer Mittelwert				0,012

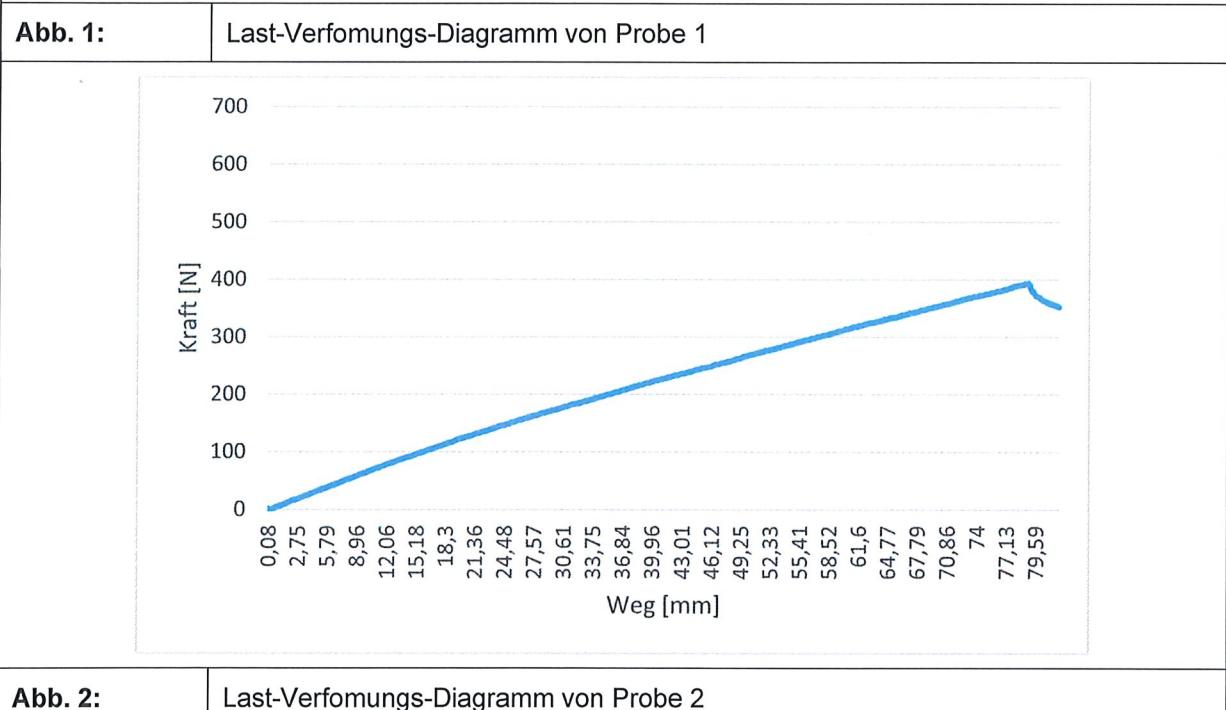
Abb. 2: Last-Verformungs-Diagramm von Probe 2

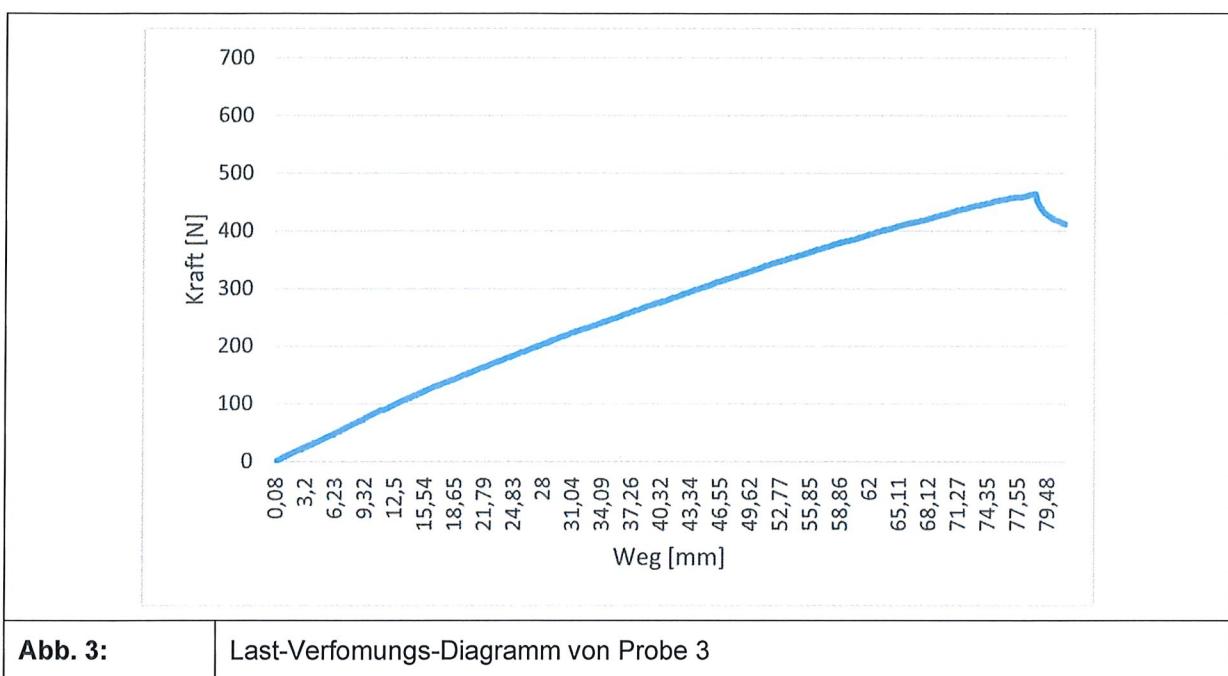
Abb. 3:

Last-Verformungs-Diagramm von Probe 3
