BERICHT

Auftrag-Nr.: <i>Contract no.</i>	2560/2017 - BB	09.05.2018 WOR/WOS
Auftraggeber: <i>Customer</i>	SIGA Cover AG Rütmattstraße 7 CH-6017 Ruswil	
Auftragsgegenstand: <i>Subject</i>	Prüfung der erhöhten Regensicherheit bei Dachneigungen $\geq 5^\circ$ des Unterdachsystems „SIGA Majcoat 350“	
Auftragsdatum: <i>Date of contract</i>	11.01.2017 (E-Mail)	
Probeneingangsdatum: <i>Date of sample delivery</i>	20.03.2017 und 31.01.2018	
Leistungsdatum/ Leistungszeitraum: <i>Date/Period of service</i>	März 2017 - März 2018	
Geltungsdauer: <i>Period of validity</i>	--	
Textseiten: <i>Pages</i>	6	
Beilagen: <i>Enclosures</i>	--

Am 11.01.2017 beauftragte die Firma SIGA Cover AG, Rütmattstraße 7, CH-6017 Ruswil, die Holzforschung Austria per E-Mail mit der Prüfung der erhöhten Regensicherheit des Unterdachsystems „SIGA Majcoat 350“ für Dachneigungen $\geq 5^\circ$.

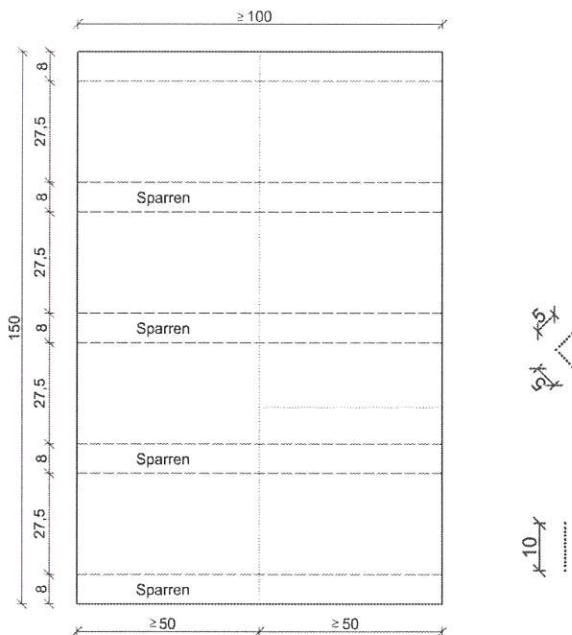
Abbildung 1: Prüfkörper zur Prüfung der erhöhten Regensicherheit bei Dachneigungen $\geq 5^\circ$, Draufsicht; rechts Detail der Verletzungen der Folie

Um die Belastung eines Eisrückstaus im Traufenbereich nachzubilden, wurde ein Bauteil gemäß Abbildung 1 mit T-Stoß und Sparrenanordnung zur Befestigung von 4 Konterlatten, je 1,00 m lang, hergestellt.

Werden etwaige Verletzungen der Folie auf die gleiche Weise wie die Durchdringungen oder der T-Stoß abgedichtet, so ist eine gesonderte Prüfung hinfällig. Andernfalls sind an beliebiger Stelle zwei Verletzungen der Folie gemäß Abbildung 1 in die Folie einzuschneiden und abzudichten.

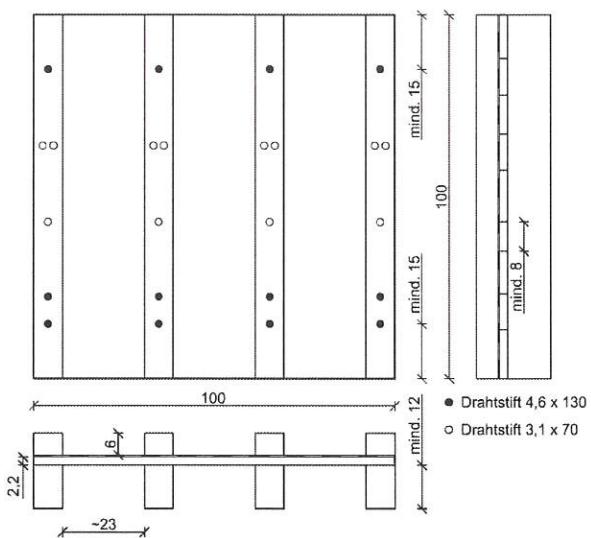
Abbildung 2: Nagelbild gemäß ÖNORM B 3647

Kann nicht garantiert werden, dass Lattennägel die Unterdachbahn durchdringen, so ist an jeder Konterlatte das Nagelbild gemäß ÖNORM B 3647 auszuführen (siehe Abbildung 2). Die Konterlattennägel können hierbei auch durch Schrauben gemäß Systemgeber ersetzt werden. Gemäß ÖNORM B 3647 hat ein Konterlattennagel oder -schraube in einer Schalungsfuge zu liegen. Andernfalls genügt es, jede Konterlatte an drei gleichmäßig verteilten Punkten gemäß Systemgeber zu fixieren (Nagelung oder Schraubung), wobei eine Fixierung in einer Schalungsfuge zu liegen hat.

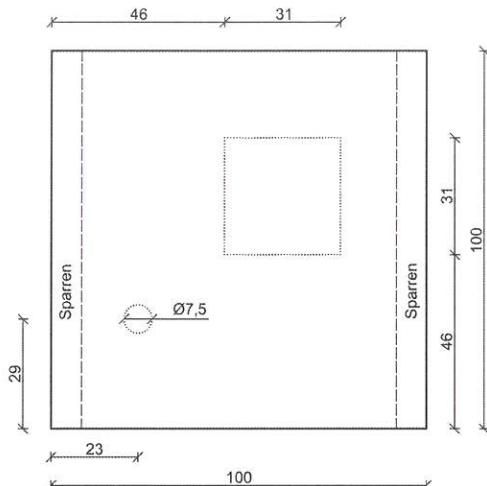
Abbildung 2: Aufbau und Hauptabmessungen des Durchdringungs-Elementes mit Ausnehmungen für einen Kamin (31/31 cm) und ein Lüftungsrohr (\varnothing 75 mm).

Bei diesem Element mit den Abmessungen 100 x 100 cm sind neben der Dachfläche insbesondere die aus Abbildung 2 ersichtlichen Übergänge von Dachfläche zu einem Kamin bzw. einem Rohr regensicher herzustellen.
